Rivière Pilote

Manikou

Rapport de suivi

STEU & milieu récepteur

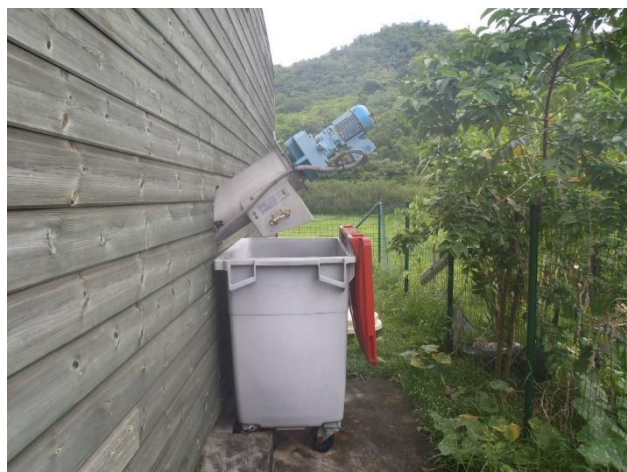
Figure 2.1-Dégrilleur

Les eaux arrivent en gravitaire jusqu' au poste de relevage en entrée de station. Elles passent d'abord un dégrilleur simple avant un prétraitement utilisé pour les graisses. Le traitement est ensuite composé de 2 filières de 3 biodisques puis d'undécanteur lamellaire.

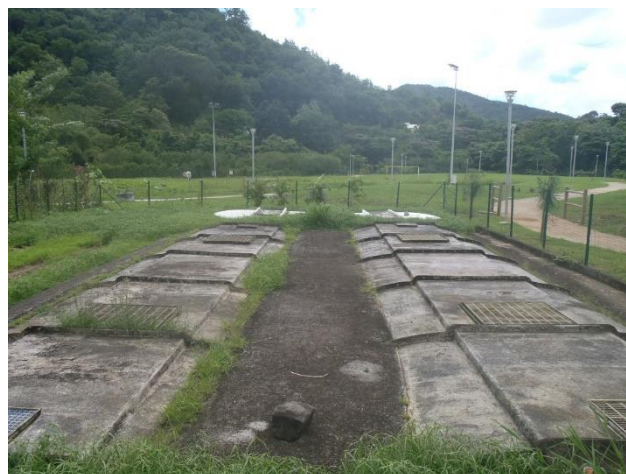
Figure 2.4 - les 2 filières de la STEU privée Manikou 1

Les eaux brutes arrivent par un poste de refoulement (PR). Cette station ne possède pas de prétraitement. Elle est équipée de deux bassins d'aération en parallèle. Chaque bassin est lui-même équipé de deux turbines. Les eaux sont ensuite acheminées vers deux décanteurs. Une partie des boues est recirculée vers les bassins d'aération. Selon le rapport de contrôle de la police de l'eau (2011), la station fonctionne mal, l'eau en sortie est toujours très chargée, une forte odeur d'H₂S se dégage des ouvrages.

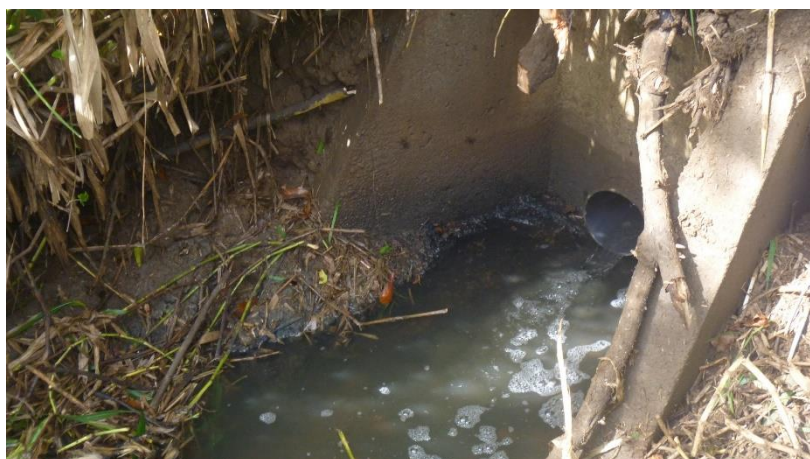
Figure 3.4-Canalisation du rejet

Pour rappel, le rejet comprend les effluents traités des STEU de Manikou (SME) et Manikou 1 (SEA)
