Saint-Joseph

Rosières

# Rapport de suivi

## STEU & milieu récepteur

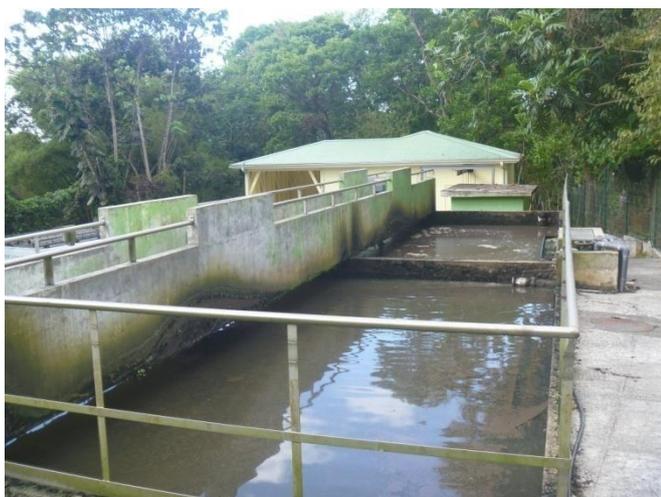
Figure 2.1 - Bassins de traitement en mode décantation

La station de traitement est de type Diapack, elle se compose de deux bassins identiques effectuant alternativement l'aération, puis la décantation. Ce procédé développé par Degremont dans les années 70 permettait d'avoir un bon abattement de l'azote lors de la phase anaérobie du cycle. Après une série de réglages qui ont suivi la remise en état de la station, on obtient maintenant de rendements satisfaisants. Les aérateurs 1 et 2 fonctionnent 8 h par jour en moyenne.

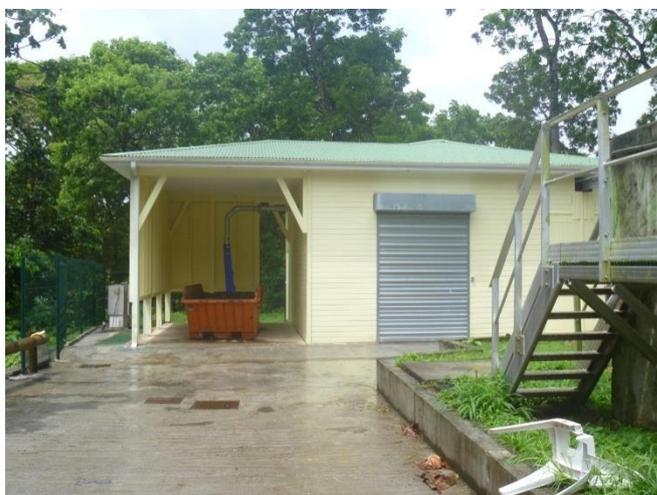
Figure 2.4 - Local technique et filière boues

La filière boue a été entièrement réhabilitée, les lits de séchages ont été supprimés pour être remplacés par un silo à boue épaisseur, une centrifugeuse ainsi qu'un dispositif de chaulage et une benne de stockage. Les boues sont acheminées au centre de compostage de Terraviva.

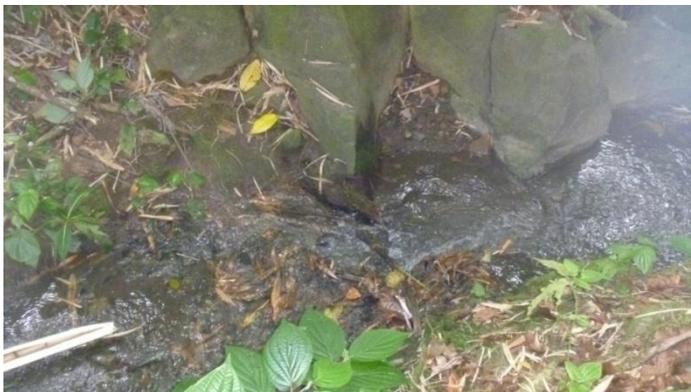
Figure 3.7- Ravine réceptrice des effluents

Aucune mesure de débit n'a été réalisée dans la ravine il est donc impossible de mesurer la dilution, on peut avancer l'hypothèse que celle-ci était très basse, voir pratiquement nulle. En effet, il n'y avait pas de continuité hydraulique en amont du rejet.

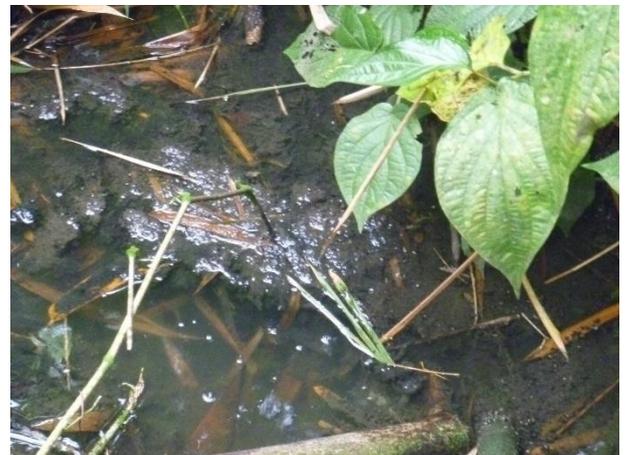
Figure 3.8 - Présence de boues flottantes en aval du rejet

Malgré un fonctionnement satisfaisant de la station d'épuration, **l'impact de ses effluents traités sur la ravine est très important** en partie du fait d'une dilution quasi nulle en période sèche. Nous n'avons pas d'analyses lors d'évènements pluvieux.
