# Etude pour l'atteinte du bon état de la Case Navire

Office De l'Eau Martinique  
Avril 2015

**L'objectif de la présente publication est de déterminer quelles sont les causes de la non atteinte du bon état de la Case Navire aval et de fixer un plan d'action qui permettra la reconquête du bon état.**

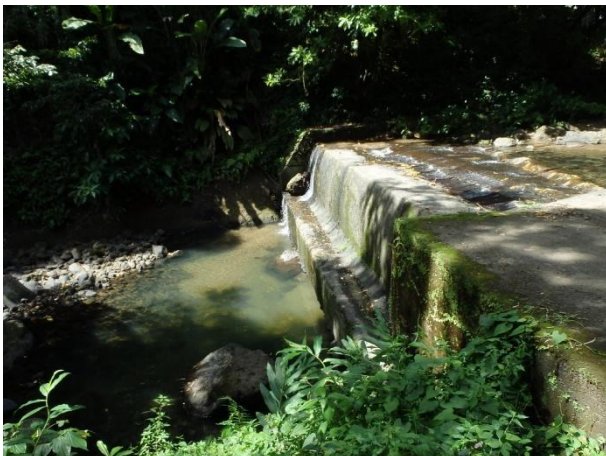
Durant le Carême 2014, des visites de terrains de l'ODE ont permis de constater que les débits à l'aval de la prise d'eau de Dumauzé et au niveau du gué du petit marché étaient encore très faibles (pas de jaugeage réalisés, cf photo suivante). L'absence de continuité hydraulique sur la Dumauzé à l'aval de la prise d'eau a été constatée à plusieurs reprises en 2013 et 2014.

Figure 21 : La prise d'eau Dumauzé le 14 février 2014

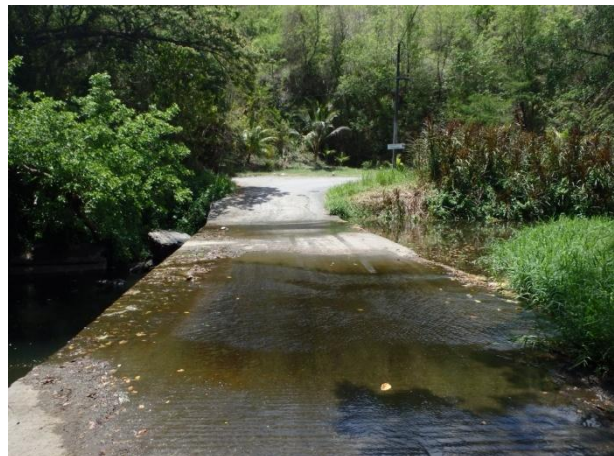
Figure 22 : Le gué du petit marché le 13 mai 2014

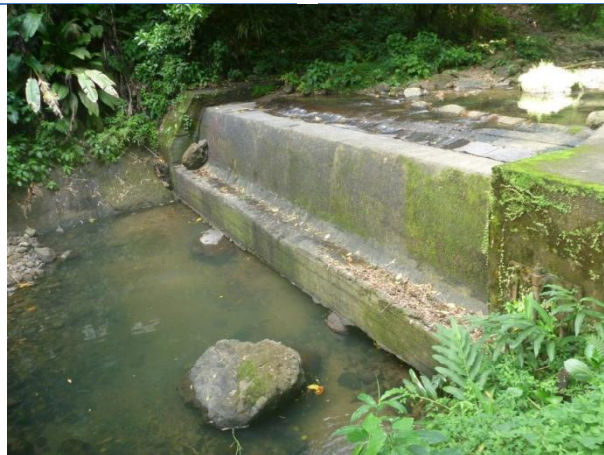
Figure 23 : La prise d'eau de Dumauzé le 13/12/2013

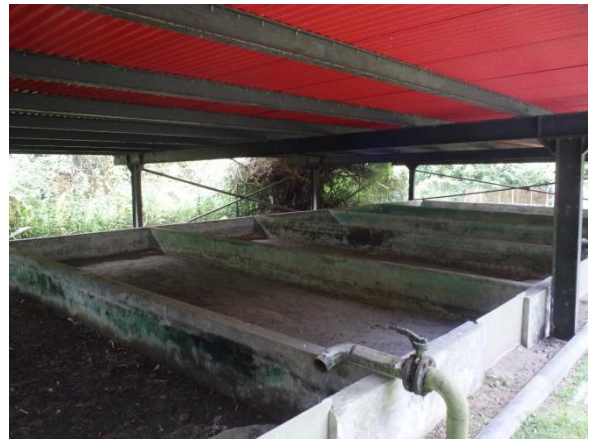
D'après le dossier relatif à l'instauration des périmètres de protection des prises d'eau de la filière Didier (GINGER-GEODE, 2008), il existe des surcharges hydrauliques lors des épisodes pluvieux qui occasionnent des départs de boues dans le milieu récepteur. L'extraction des boues par la STEU est quasiment nulle. Les lits de séchage des boues étaient de fait inutilisés lors de la visite de l'ODE le 15/09/2014.

Figure 25 : Lits de séchage des boues de la STEU du CHP de Colson.

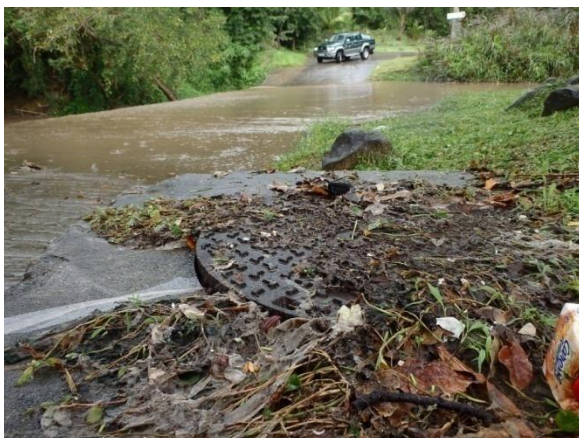
- Deux canalisations d'eaux usées descendent du quartier Terreville et franchissent la Case Navire au niveau du gué aval du petit marché et en aval de l'habitation fond Rousseau. Les regards de ces canalisations débordent lors des épisodes pluvieux et déversent des eaux usées brutes dans la Case Navire.
- D'après la police de l'eau, il existe des raccords sauvages d'assainissement sur le réseau de collecte des eaux pluviales de Terreville (non constatés lors des visites sur le terrain).
- Des rejets d'eaux usées brutes sont constatés ponctuellement au niveau du bourg de Schoelcher lors de dysfonctionnements de du poste de refoulement.
- Des rejets ponctuels du poste de refoulement de Terreville ont été signalés (non constatés lors des visites sur le terrain).

Figure 26 : Regard d'une canalisation d'eaux usées ayant débordé lors d'un épisode pluvieux le 6 février 2014.

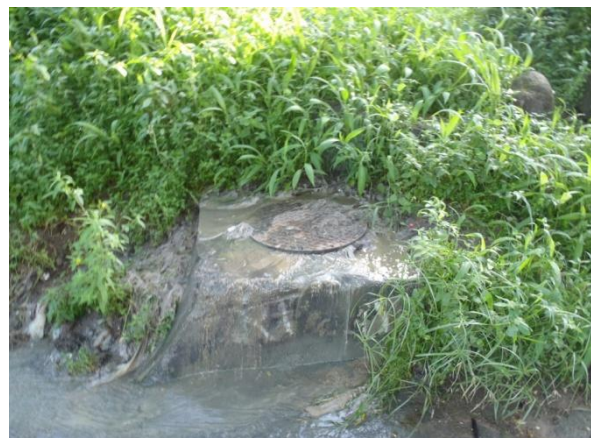
Figure 27 : Regard d'une canalisation d'eaux usées débordant lors d'un épisode pluvieux le 29 août 2011.

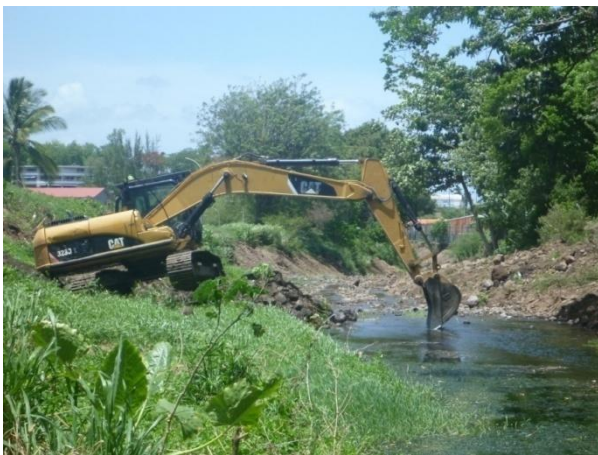
- Mortalité de poissons et crustacés par écrasement et mise à sec.
- Uniformisation des écoulements et diminution de l'épaisseur de la lame d'eau qui ont entraîné une augmentation de la température et une diminution de l'habitabilité du cours d'eau.
- Disparition de la ripisylve suite au remblai des sédiments sur la rive.
- Colmatage du substrat par les sédiments fins déposés sur les berges et ré-entraînés dans le lit mineur par les pluies.
- Facilitation de la colonisation par l'espèce exotique envahissante *Hydrilla verticillata* à cause de la formation de bancs de sédiments fins propice à son implantation.

Figure 37 : Le curage de la Case Navire le 15 juillet 2014 (photo : Egis eau)

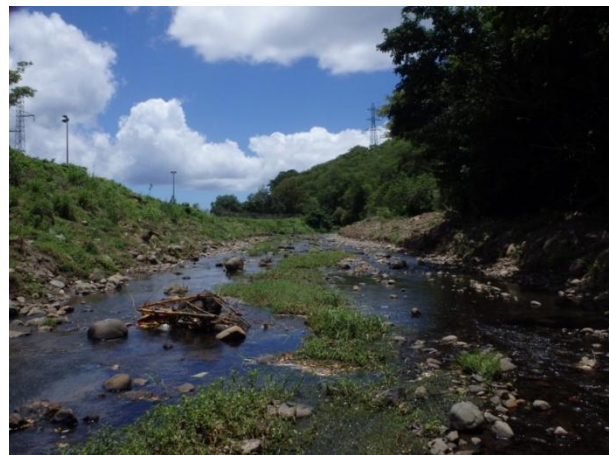
Le curage n'a pas plus répondu aux objectifs en matière de sécurité des biens et des personnes car les matériaux issus du curage qui ont été déposés sur les berges sont à nouveau entraînés au fond du lit lors des événements pluvieux. La ripisylve a été détruite ce qui a fragilisé les berges.

Figure 38 : La Case Navire après le curage de juillet 2014

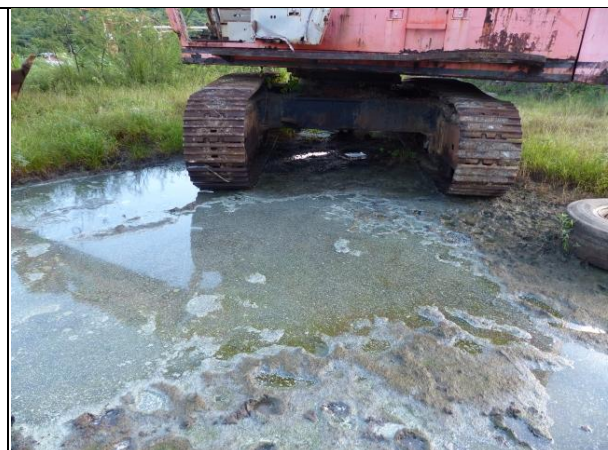
Figure 43 : Flaque d'hydrocarbures

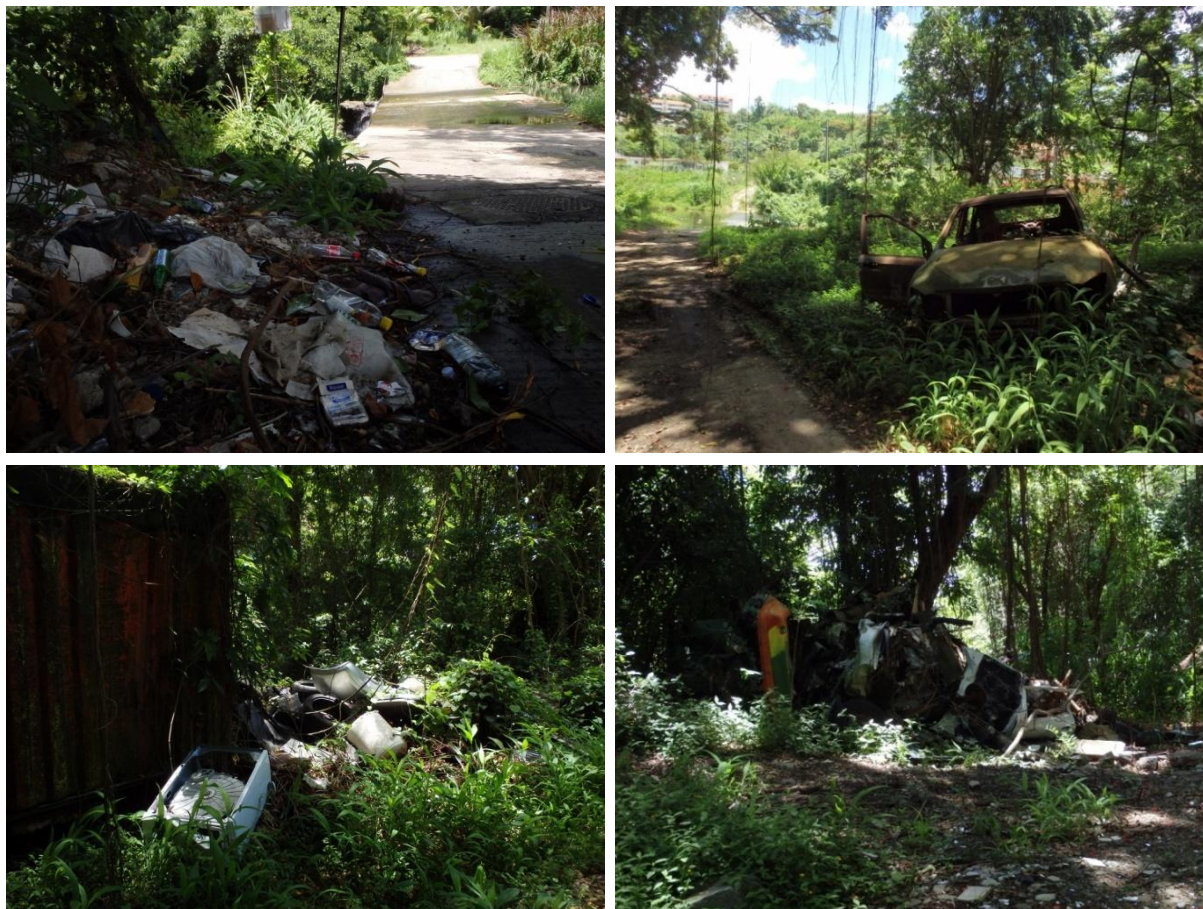
Figure 44 : Dépôts de déchets et de VHU sur les berges de la Case navire

Les dépôts de déchets et VHU contribuent à la dégradation ponctuelle de l'état chimique.

Mesure n°  <b>1 1</b>	<h2 style="text-align: center;">Enlèvement des dépôts d'ordures et VHU, panneautage et contrôles renforcés</h2>		
Pression	Ecoulements urbains		<i>Intensité</i> <b>3</b>
Priorisation	Prioritaire		
Objectif	Conserver la qualité chimique du cours d'eau		
Description de la mesure	<p><b>Il est nécessaire d'enlever les dépôts de déchets et d'empêcher leur re-dépôt présents aux abords du lit de la Case Navire pour éviter de nouvelles dégradations son état chimique.</b></p> <p>Pour empêcher le dépôt de nouveaux déchets et VHU après l'enlèvement, plusieurs solutions sont à mettre en œuvre :</p> <ul style="list-style-type: none"> <li>• panneauter les zones de dépôt les plus accessibles,</li> <li>• supprimer ou rendre inaccessible le gué amont du petit marché qui ne fait pas l'objet d'usages autres que le dépôt de déchets (cf mesure 14),</li> <li>• mettre en place des contrôles renforcés sur cette zone par la police municipale.</li> </ul> <p>Il pourrait être intéressant d'impliquer la population Schoelcheroise en montant une opération « rivière propre » sur le modèle des « Grands Toulousous » du PNRM. L'enlèvement manuel des déchets par la population devra être couplé à l'enlèvement des VHU par un prestataire.</p> <p>Le rassemblement serait également une occasion pour la commune, la DEAL et l'ODE de communiquer sur le plan de reconquête du bon état de la Case Navire.</p> <p>Le maître d'ouvrage qui semble le plus légitime pour cette action est la commune de Schoelcher.</p>

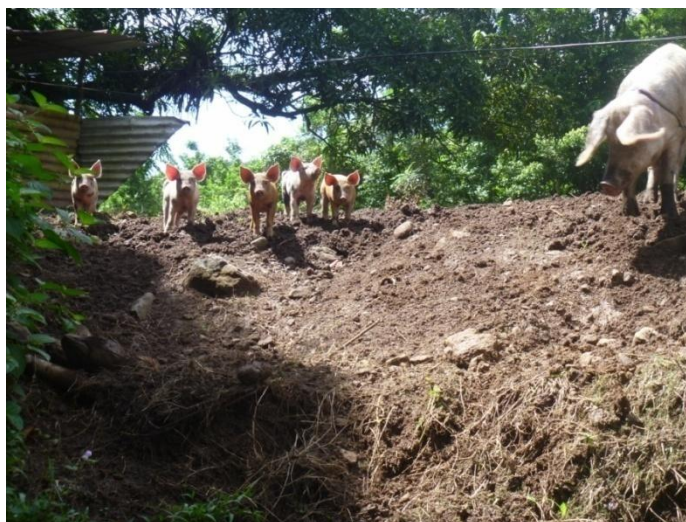
Figure 52 : Un élevage de porcs sur les berges de la Case Navire

L'impact des bœufs au piquet peut être considéré comme négligeable. Les porcs stabulés dans le lit mineur de la rivière peuvent contribuer localement à la dégradation de la qualité de l'eau. Le lavage des élevages de volailles peut entraîner un apport ponctuel de matière organique dans le cours d'eau.
