Le Lamentin

Pelletier

Rapport de suivi

STEU & milieu récepteur

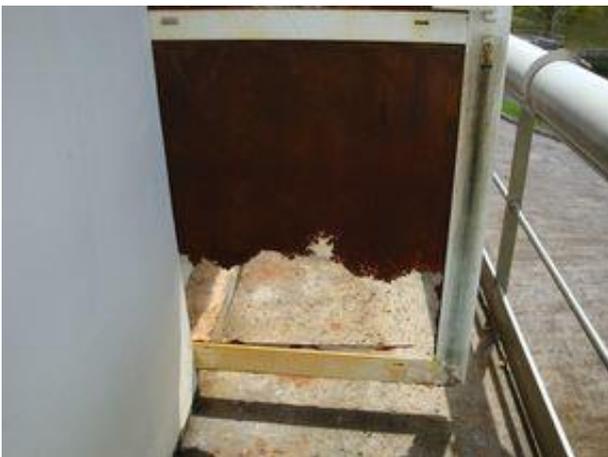
Figure 2.1 - Porte du local : corrosion H₂S

Le taux d'H₂S est très important notamment en entrée de station avec une oxydation des équipements (matériel, carrelage, porte, etc.). La longueur de réseau et le temps de séjour sont probablement en cause.

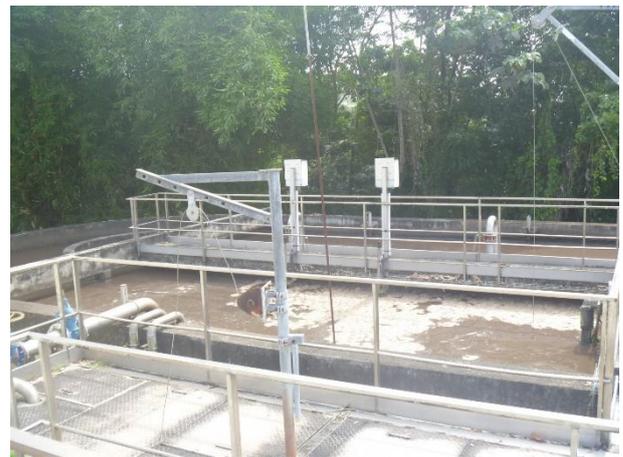
Figure 2.2 - Bassin d'aération

Les prétraitements sont composés d'un dégrilleur mécanique et d'un dessableur-dégraisseur (+ un débitmètre). Le traitement des eaux comporte un bassin d'aération (avec une zone d'anoxie en amont), une fosse de dégazage puis un clarificateur circulaire (raclage de fond et de surface).

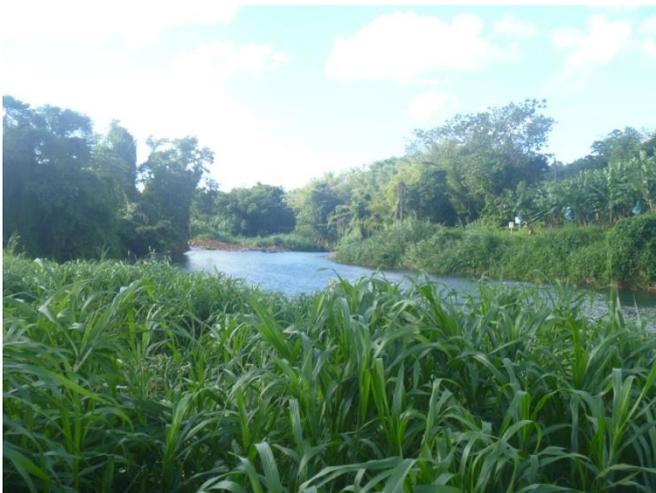
Figure 3.7 - Rejet (rive gauche, vue vers l'aval)

La canalisation en provenance de la station descend toute la colline puis traverse une bananeraie, la route principale et enfin le champ (voir photo ci-dessous) qui sert de pâturage. En suivant les regards on arrive jusqu'à l'ouvrage bétonné du rejet.

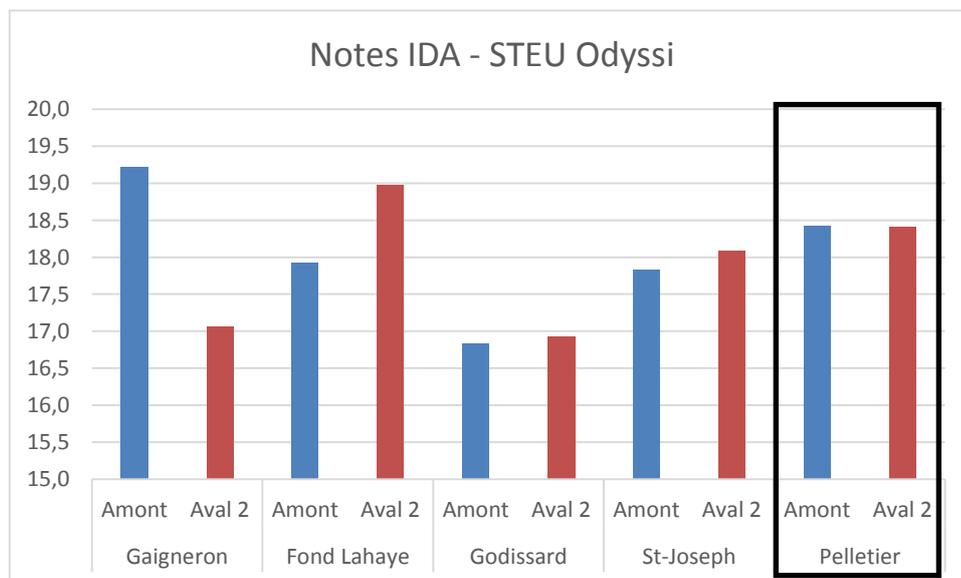
Figure 3.10 - Indices biologiques sur le parc de STEU d'Odyssi – Asconit Consultants

Selon Asconit, le peuplement des diatomées est relativement comparable entre l'amont et l'aval du rejet. On observe tout de même une légère dégradation de la qualité avec une abondance légèrement plus élevée d'espèces inféodées aux matières organiques sur le site Aval_éloigné. La note IDA reste tout de même l'une des plus élevées parmi les autres STEU suivies (cf. *tableau ci-dessous*).
