DUCOS

Pays Noyé

# Rapport de suivi

## STEU & milieu récepteur

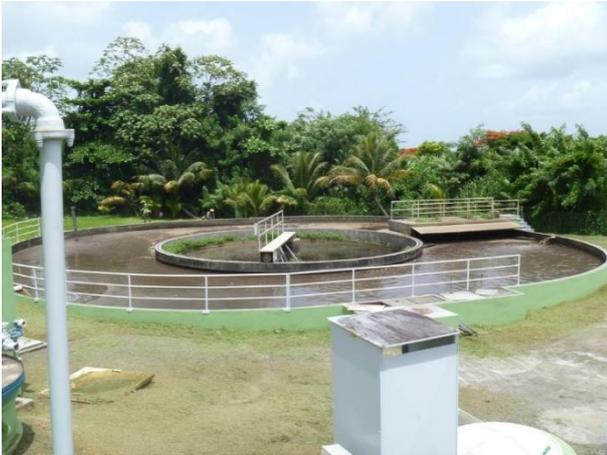
Figure 2.1 – Filière 1 : aération + clarificateur

La STEU de Pays Noyé est une station type boues activées divisée en deux filières.

Les prétraitements comprennent un dégrilleur (commun aux deux fil.), un dessableur-dégraiseur puis un décanteur/digesteur. La première filière (1978) est composée d'un bassin d'aération annulaire (avec pont brosse) entourant un clarificateur circulaire (5000 EH). La deuxième filière est divisée en deux ouvrages : un bassin d'aération (avec 3 hydro-éjecteurs) puis un clarificateur (6000 EH).

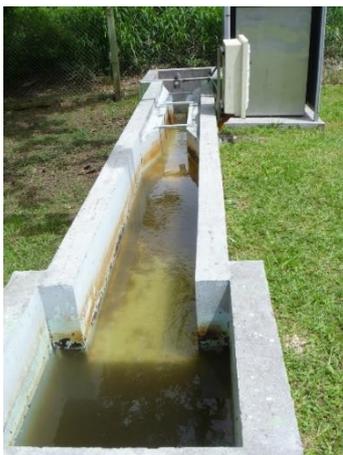
Figure 2.4 – Canal venturi sortie station

Selon la Police de l'Eau il n'y a pas de mesures de débit journalier comme spécifié par la loi pour les STEU > 2000 eH.

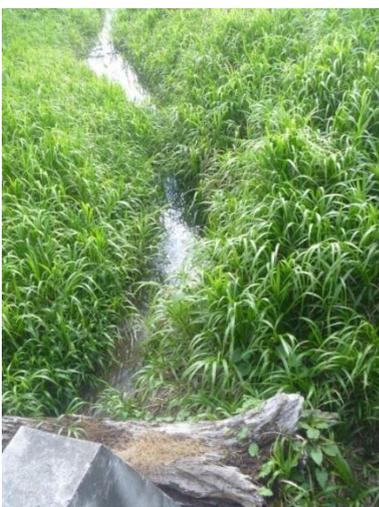
Figure 3.2 - Riv. Lazaret en amont du rejet

Le bassin versant de la rivière Lazaret est peu étendu, les principales pressions s'exerçantes en amont sont de types urbaines et industrielles (zone industrielle juste avant la STEU). À noter la présence d'une autre zone industrielle en aval de la STEU, avec la présence probable de rejets industriels sauvages. La mise en place d'une réserve naturelle est prévue dans la baie de Genipa.

Le débit de la rivière Lazaret est pratiquement nul (la pente et la vitesse d'écoulement étant très faibles). Les roseaux envahissent les berges de la rivière au droit du rejet. En amont du rejet de la STEU, se situe le rejet du trop-plein de la STEU. Il n'y pas de comptage donc on ne connaît pas sa fréquence d'utilisation.

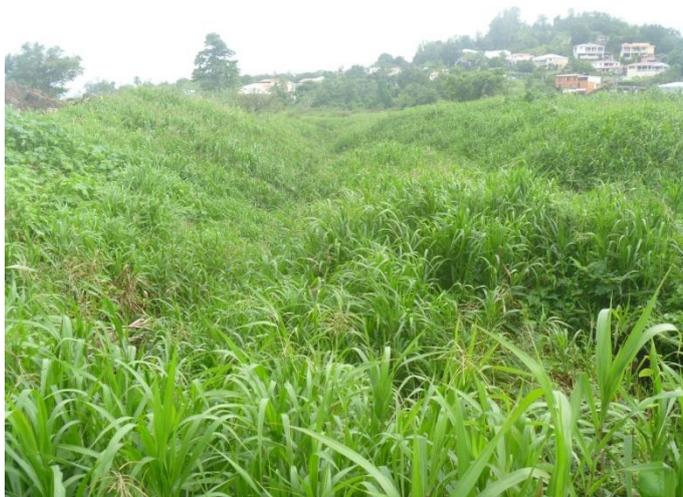
Figure 3.4 - Photo du point "Amont"

Sur la route menant à la STEU, dans la dernière ligne droite on aperçoit un regard, C'est le trop-plein de la STEP qui permet de by-passer celle-ci. Il faut prélever juste en amont du trop-plein.

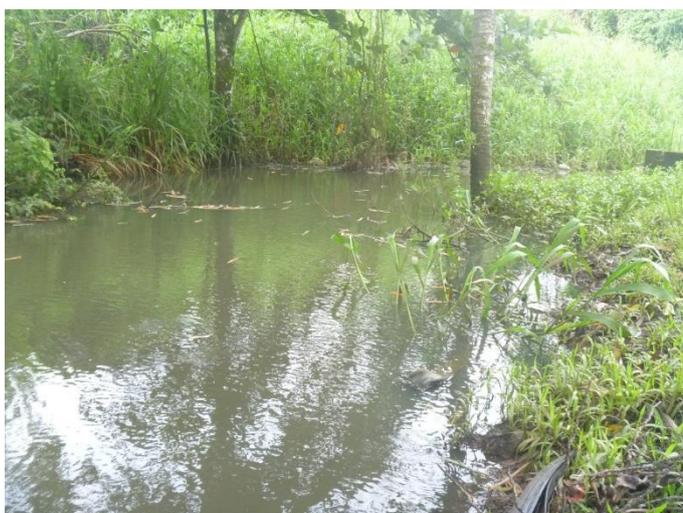
Figure 3.6 - Photo du point "Aval 2" (rive droite)

Reprendre la route direction le Sud et sortir à la Zone industrielle de Champigny. Continuer la route vers la prison et se garer dans le parking à droite (barrière) juste avant la prison. Au bout du parking il y a un chemin avec un camion abandonné qui part sur la gauche. Il faut l'emprunter jusqu'à une clôture précédée d'un pont. Prélever en aval du pont.

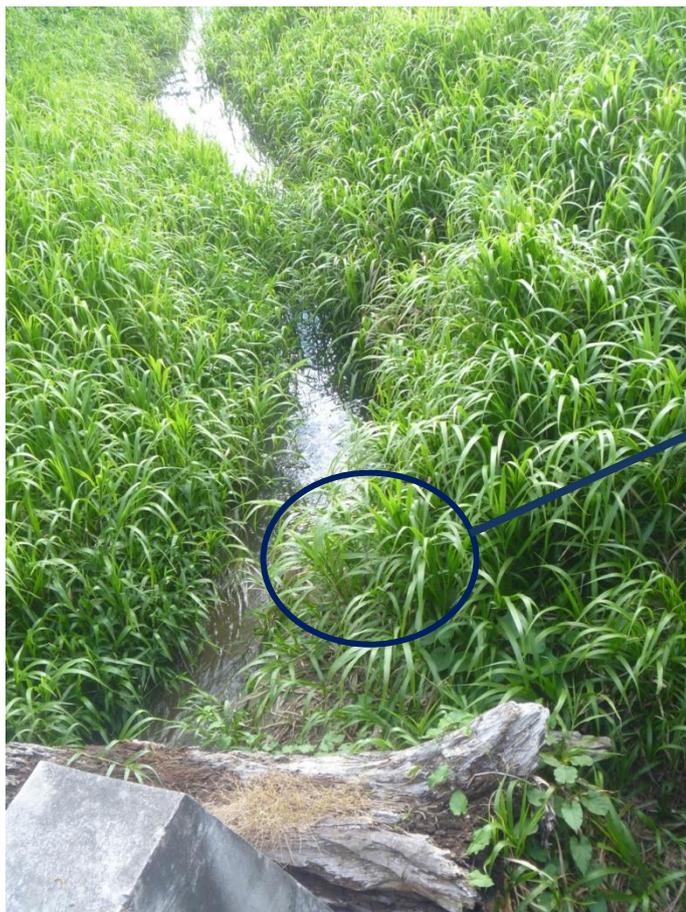
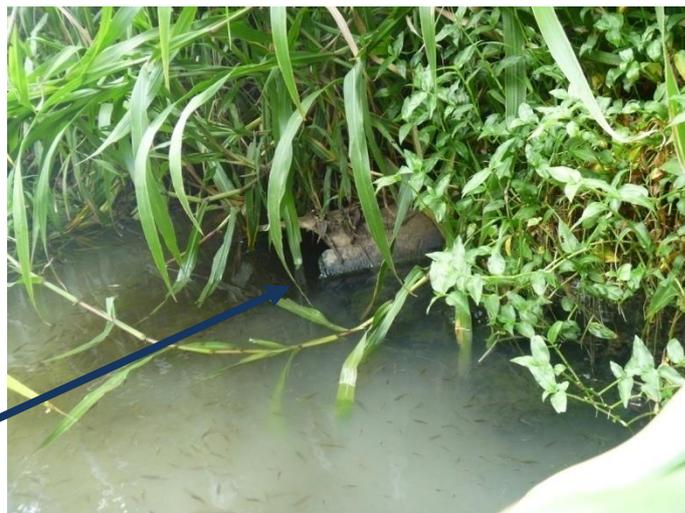
Figure 3.7 - Photo du rejet, vue depuis la route, vers l'amont

Figure 3.8 - Zoom sur le rejet

Pour accéder au rejet, il faut faire le tour de la station vers le canal de sortie puis remonter la voie rapide et la longer jusqu'au pont. Il faut ensuite descendre du pont. En fonction de la végétation on peut rejoindre le cours d'eau par la rive gauche ou la rive droite (en amont du pont).

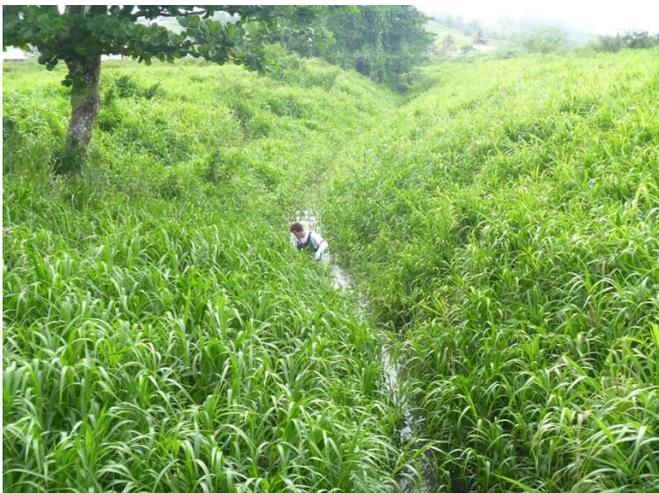
Du fait de l'eutrophisation du milieu, l'oxygène dissous est très faible même en **amont** du rejet. On observe une nette dégradation de la qualité physico-chimique des eaux entre l'Amont et l'Aval1. On passe d'un bon état en Amont à un état médiocre ou mauvais en Aval1 (phosphore, azotes entre autres) selon les classes de qualité de la DCE. Pour la plupart des paramètres (Pt, PO<sub>4</sub><sup>3-</sup>, NH<sub>4</sub>, Ntk) les concentrations diminuent entre l'Aval1 et l'Aval2 mais l'état reste médiocre. L'impact diminue avec l'éloignement du rejet mais reste tout de même fort.

Figure 3.12 - Prélèvement en Amont

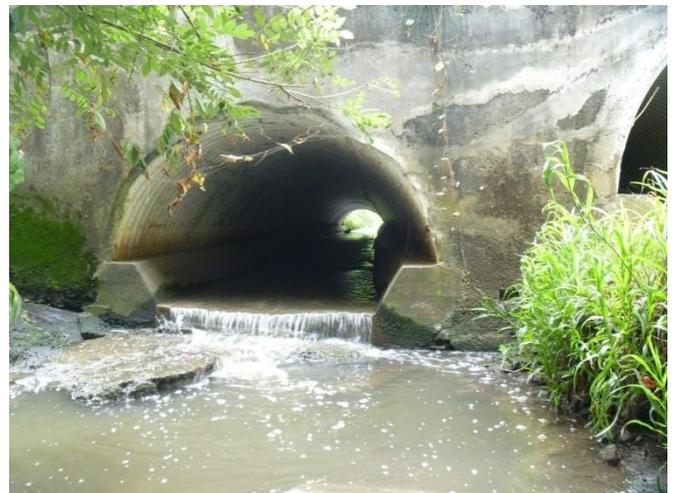
Le rejet des eaux traitées par la STEU a lieu juste en amont du pont de la nationale. Un seuil au niveau de ce pont permet à l'eau de s'écouler et de se ré-oxygéner. Le prélèvement Aval a lieu peu après le seuil.

Figure 3.13 - Ré-oxygénation des eaux en aval du seuil (sous la Rn5)

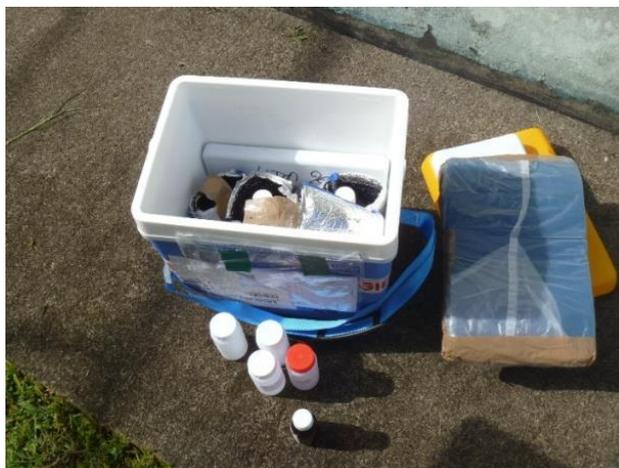
Figure 3.15 - Échantillons pour une analyse chimique
