Le Lamentin

Gaigneron

# Rapport de suivi

## STEU & milieu récepteur

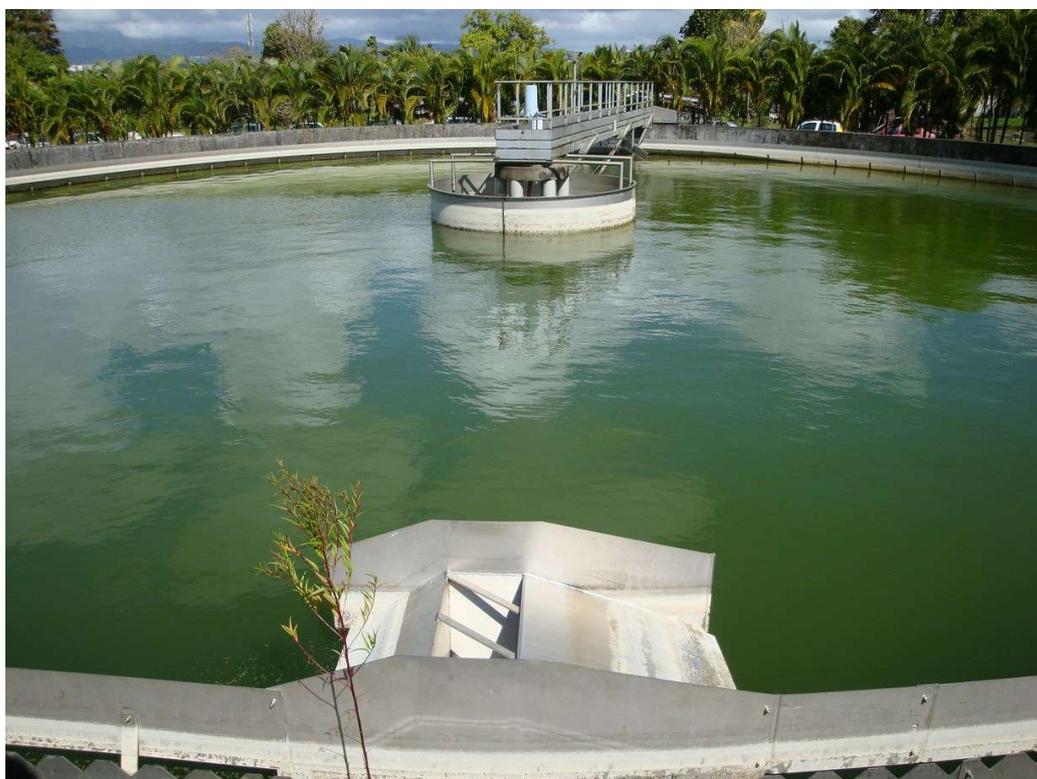
Figure 1.1 - Clarificateur

La station possède deux clarificateurs circulaires, d'un diamètre de 25m, avec un raclage de fonds et de surface monté sur un pont rotatif. Ils sont équipés de sondes de détection de haut niveau du voile de boues.

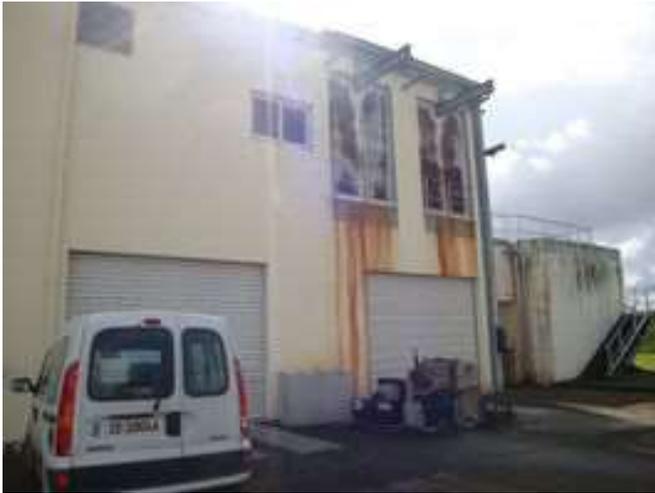
Figure 2.1 - Oxydation portes de prétraitement

Il y a une forte odeur caractéristique du H<sub>2</sub>S dans le local des dégrilleurs. La présence d'H<sub>2</sub>S provoque une oxydation des équipements.

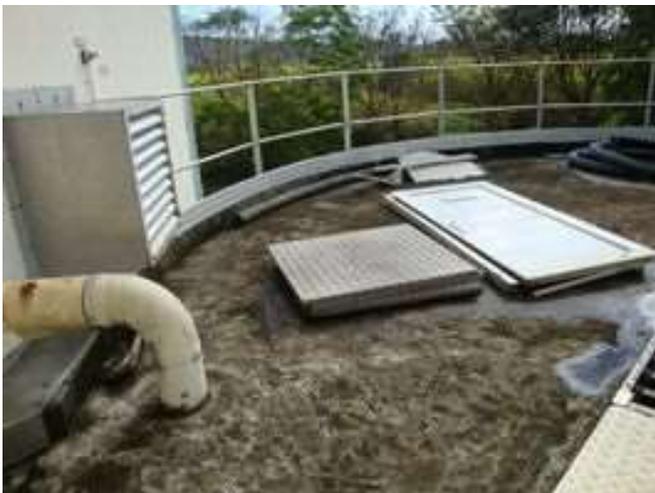
Figure 2.2 - Dessableur dégraisseur

Le dessableur-dégraisseur est constitué d'un bassin d'un diamètre de 8 mètres équipé d'un système d'insufflation d'air pour flottation des graisses et d'un pont racleur en inox.

Le génie civil du dessableur-dégraisseur présente de nombreuses fissures. L'exploitant indique à ce propos qu'un diagnostic a été réalisé et que ces fissures ne remettent pas en cause la solidité et l'étanchéité de l'ouvrage

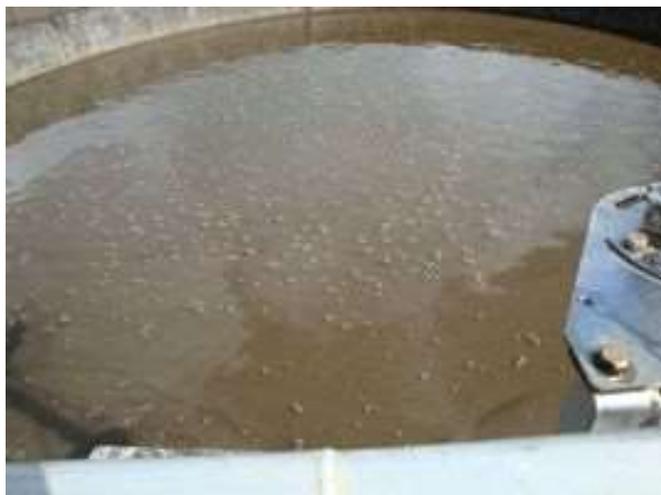
Figure 2.3 - Bassin d'aération zone d'anoxie centrale

La station est équipée de deux bassins d'aération de type OCO de 26m de diamètre, chaque bassin étant constitué d'une zone anaérobie au centre et d'une zone d'aération par fines bulles en périphérie. Un seul bassin est actuellement en service. Le bassin en service est équipé de sonde O<sub>2</sub> et redox. La circulation des effluents est assurée par des agitateurs immergés.

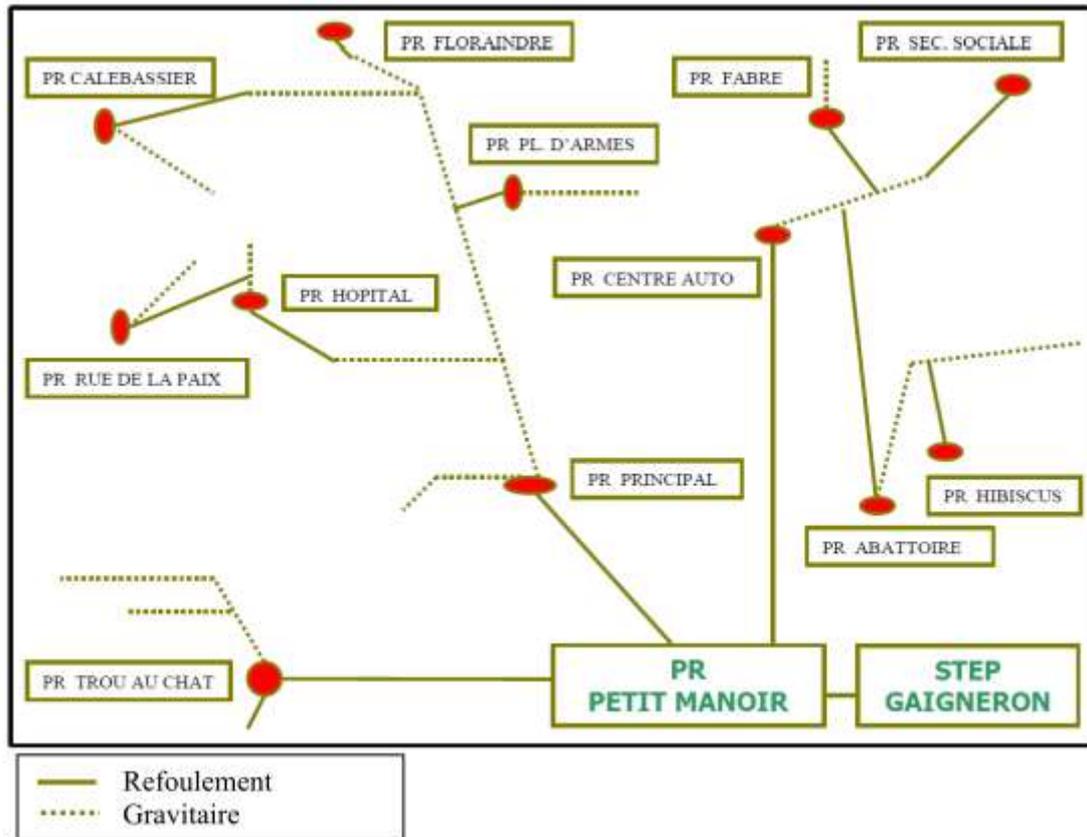
Figure 2.6 - Synoptique du réseau de collecte (Safege, etude d'impact REUSE, 2014)

Les eaux usées sont acheminées via le Poste de Refoulement (PR) de Petit Manoir.

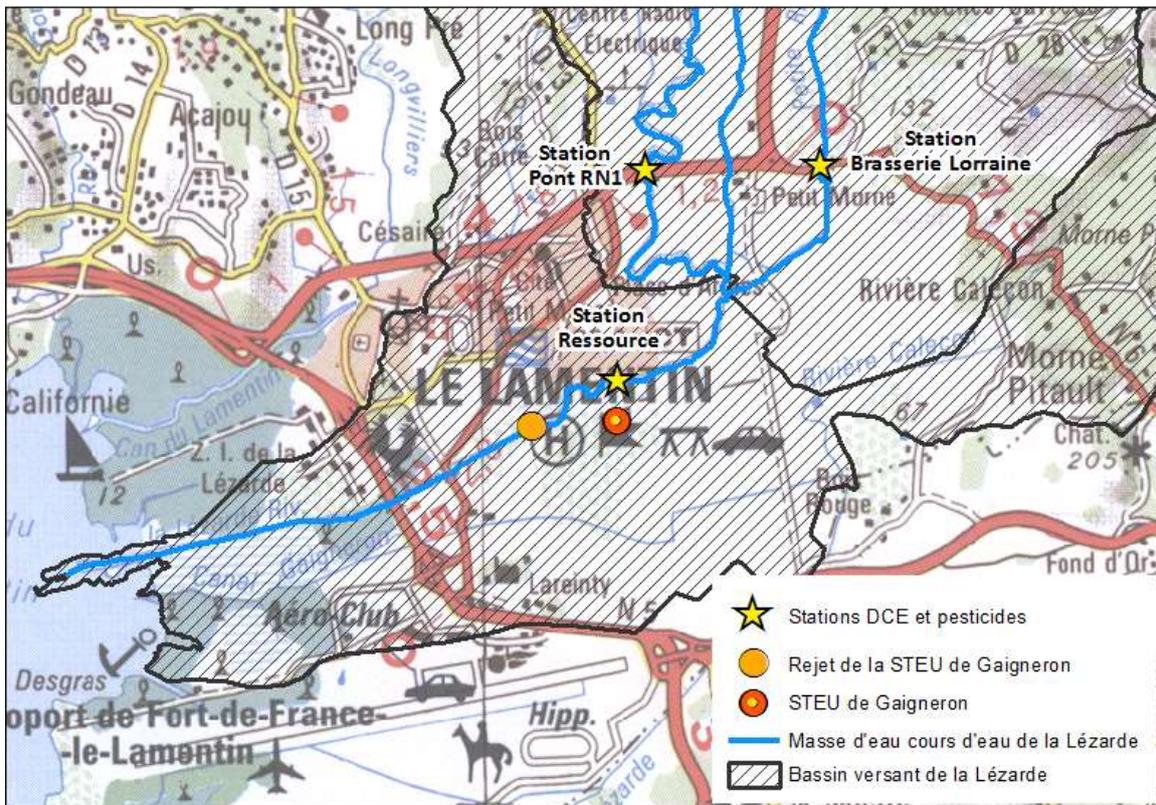
Figure 3.1 - localisation des stations DCE de suivi des cours d'eau et du rejet de la STEU (IGN)

Trois stations de suivi DCE sont situées à proximité de la STEU de Gaigneron :

- **Ressource** (réseau pesticides) située sur la Lézarde quelques centaines de mètres en amont du rejet pour laquelle les données recueillies concernent uniquement les pesticides. L'évaluation de l'état écologique n'est pas réalisée sur cette station ;
- **Pont RN1** (RCS/RCO<sup>4</sup>) située sur la Lézarde à environ 3 km en amont du rejet de la STEU et en amont de la confluence avec la petite rivière ;
- **Brasserie Lorraine** (RCO<sup>4</sup>) située sur la « Petite Rivière » environ à 2,5 km amont du rejet de la STEU.

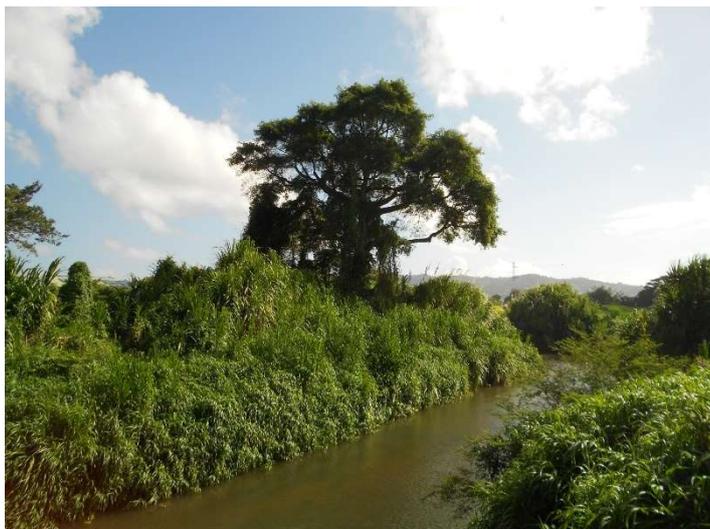
Figure 3.2 - Point Amont (vue rive gauche)

Il faut rejoindre dans un premier temps l'intersection du rejet (cf. paragraphe précédent) puis suivre le chemin qui continue de longer la rivière (sur 70 m). Après les bambous, on peut descendre vers la rivière et accéder au point amont. Il faut privilégier l'utilisation d'une perche pour le prélèvement.

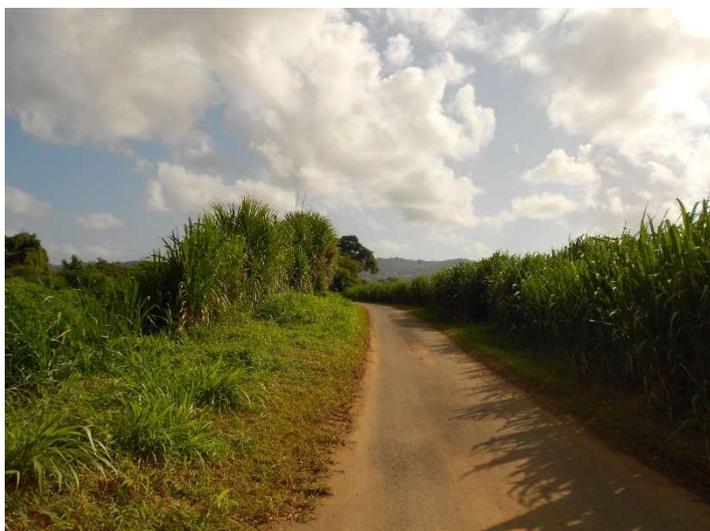
Figure 3.3 - Point Aval1 (vue rive gauche)

On accède à ce point depuis le chemin qui longe la rivière rive gauche. Le point est situé à environ 100 m de l'intersection au niveau du rejet (130 ml de cours d'eau). La berge est dégagée à cet endroit. Il y a un poteau électrique.

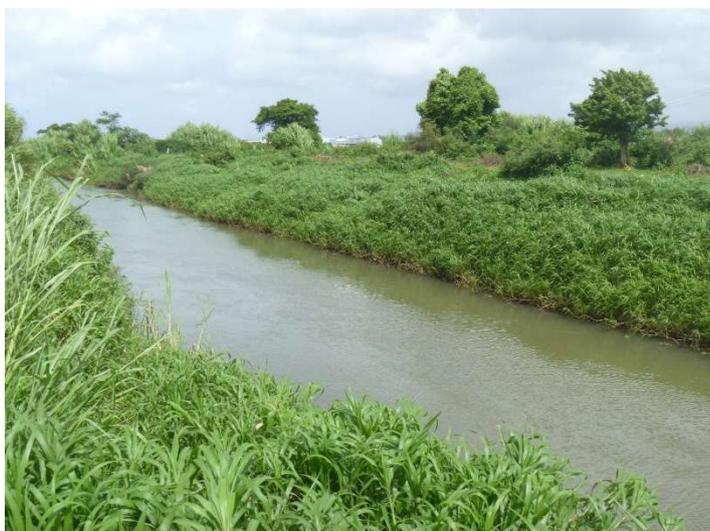
Figure 3.4 - Point Aval\_éloigné (vue rive gauche)

On accède à ce point depuis le chemin qui longe la rivière rive gauche. Le point est situé à environ 100 m de la route principale et environ 500 m de l'intersection (au niveau du rejet). Il est juste en aval des grands bosquets.

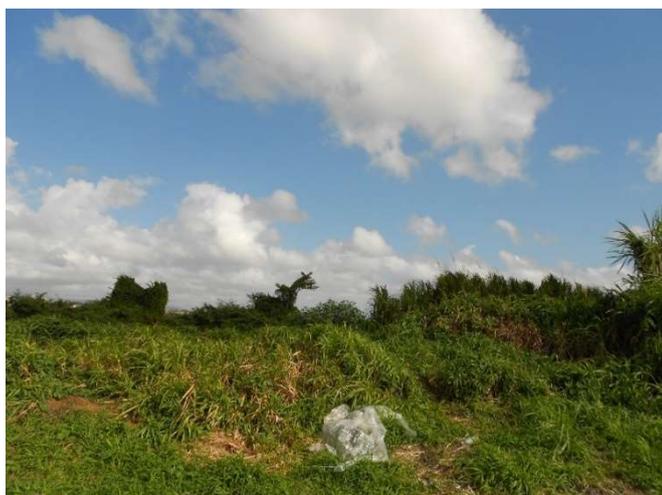
Figure 3.7 - Rejet de la STEU (vue rive gauche)

**Accès :** Le rejet est situé au bout du chemin qui borde la rivière Lézarde. Quand on longe le chemin en remontant vers l'amont de la rivière, il y a un virage à droite et un chemin tout droit, le rejet est au niveau de cette intersection : non visible depuis la route. Il faut traverser les roseaux pour le rejoindre. Le panache est visible depuis l'autre rive (cf. Figure 3.9).

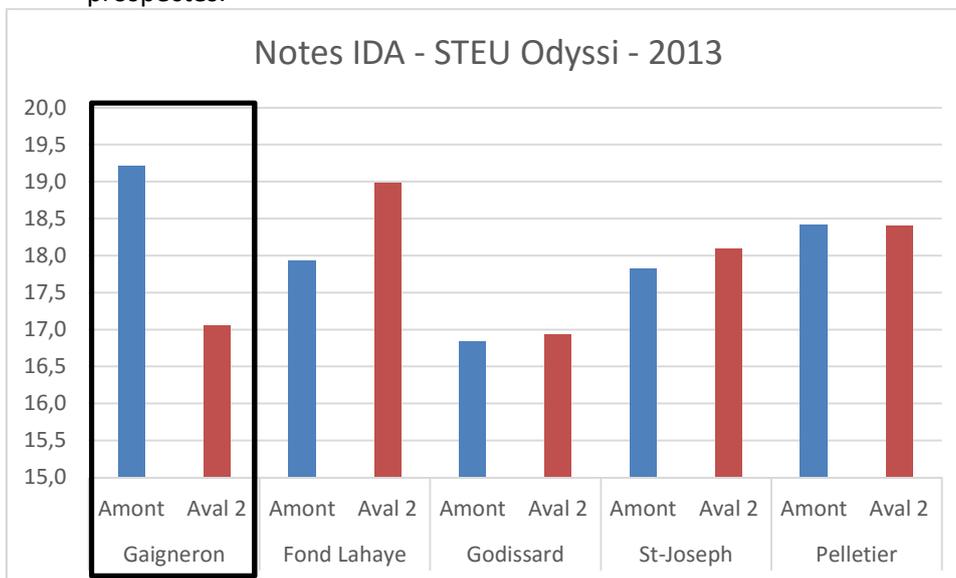
Figure 3.11 - Indices biologiques sur le parc de STEU d'Odysse – Asconit Consultants - 2013

À noter que pour la plupart des stations suivies, comme pour Gaigneron, le cours d'eau est légèrement impacté déjà en amont du rejet. Pour comparaison, on peut voir ci-dessous les résultats sur l'ensemble des stations suivies (sur le territoire d'ODYSSI).
