# Etude pour l'atteinte du bon état de la Case Navire

Office De l'Eau Martinique  
Avril 2015

**L'objectif de la présente publication est de déterminer quelles sont les causes de la non atteinte du bon état de la Case Navire aval et de fixer un plan d'action qui permettra la reconquête du bon état.**

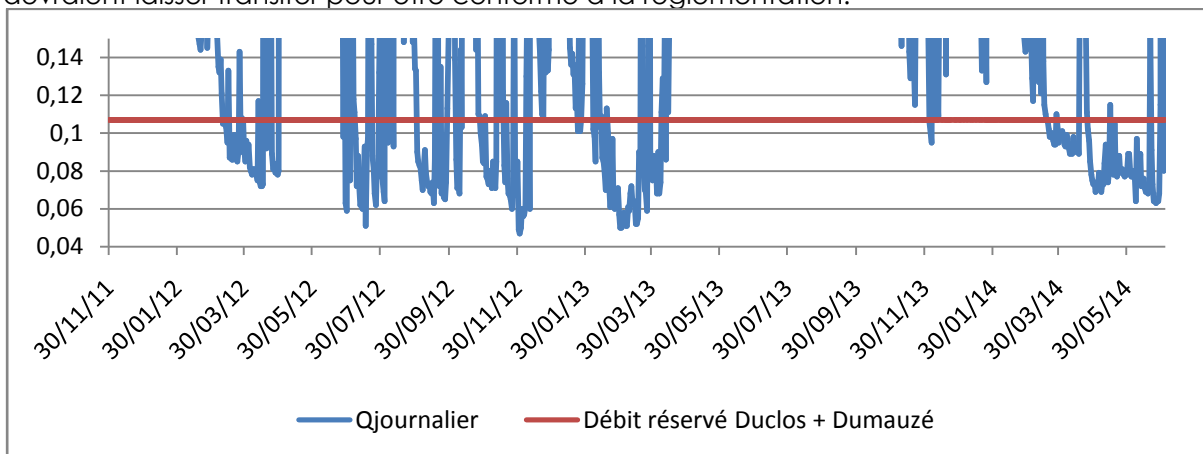
Figure 20 : Comparaison des débits journaliers relevés au niveau de l'école de l'anse Madame avec la somme des DMB des prises d'eau Duclos et Dumauzé (en m³/s)

La comparaison des données hydrométriques de l'anse Madame avec les débits réservés cumulés des prises d'eau Duclos et Dumauzé que **les débits réservés ne sont pas respectés durant au moins 30% de l'année 2012** (cf figure ci-dessous).

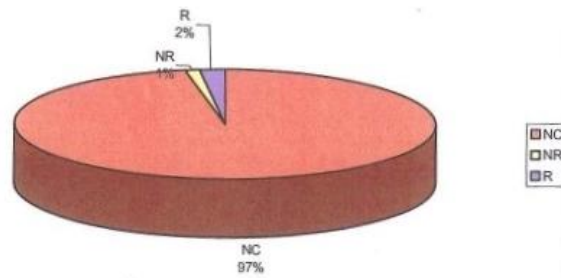
Figure 30 : Taux de conformité des installations d'ANC de Schoelcher (source : SCE ; NC = non conforme, NR = non réglementaire R= réglementaire)

97% des filières d'assainissement non collectif diagnostiquées n'est pas conformes (cf figure ci-dessous).

La majorité des installations ne sont en outre pas vidangées suffisamment fréquemment pour permettre leur fonctionnement normal.

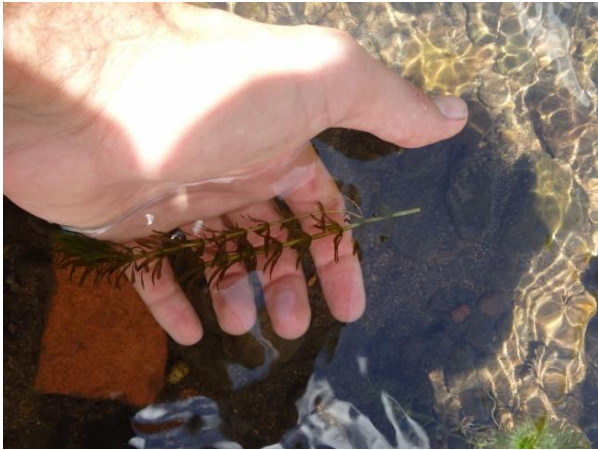
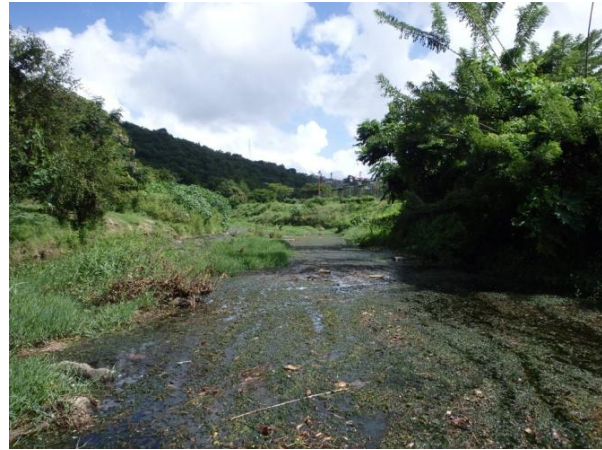
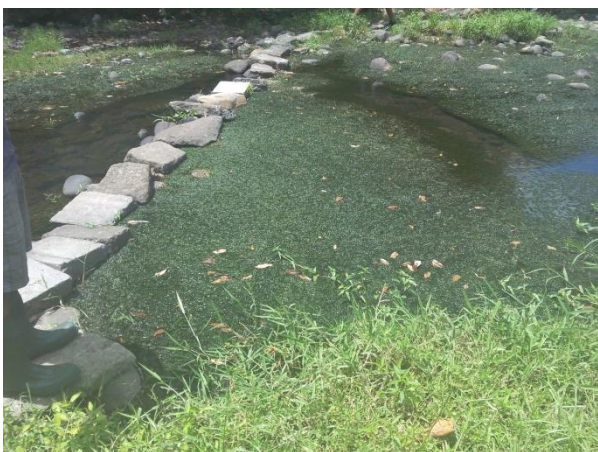
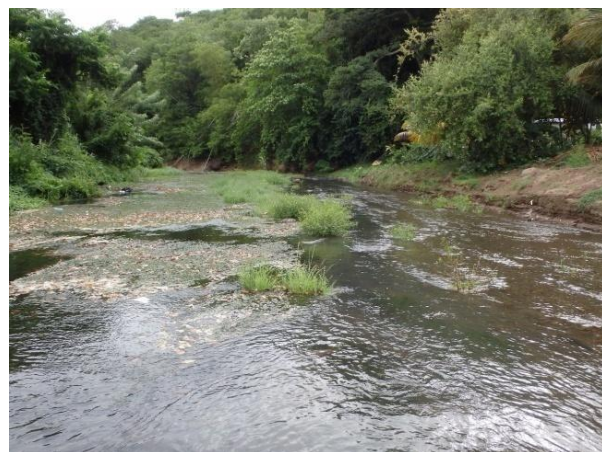
Figure 31

Cette espèce est présente depuis environ deux ans sur le cours aval de la Case Navire (de l'embouchure jusqu'à l'aval du gué du petit marché). Elle forme des herbiers très denses qui peuvent occuper la totalité du lit mineur.

Herbiers d'Hydrille verticillé (*H. verticillata*) entravant l'écoulement de l'eau

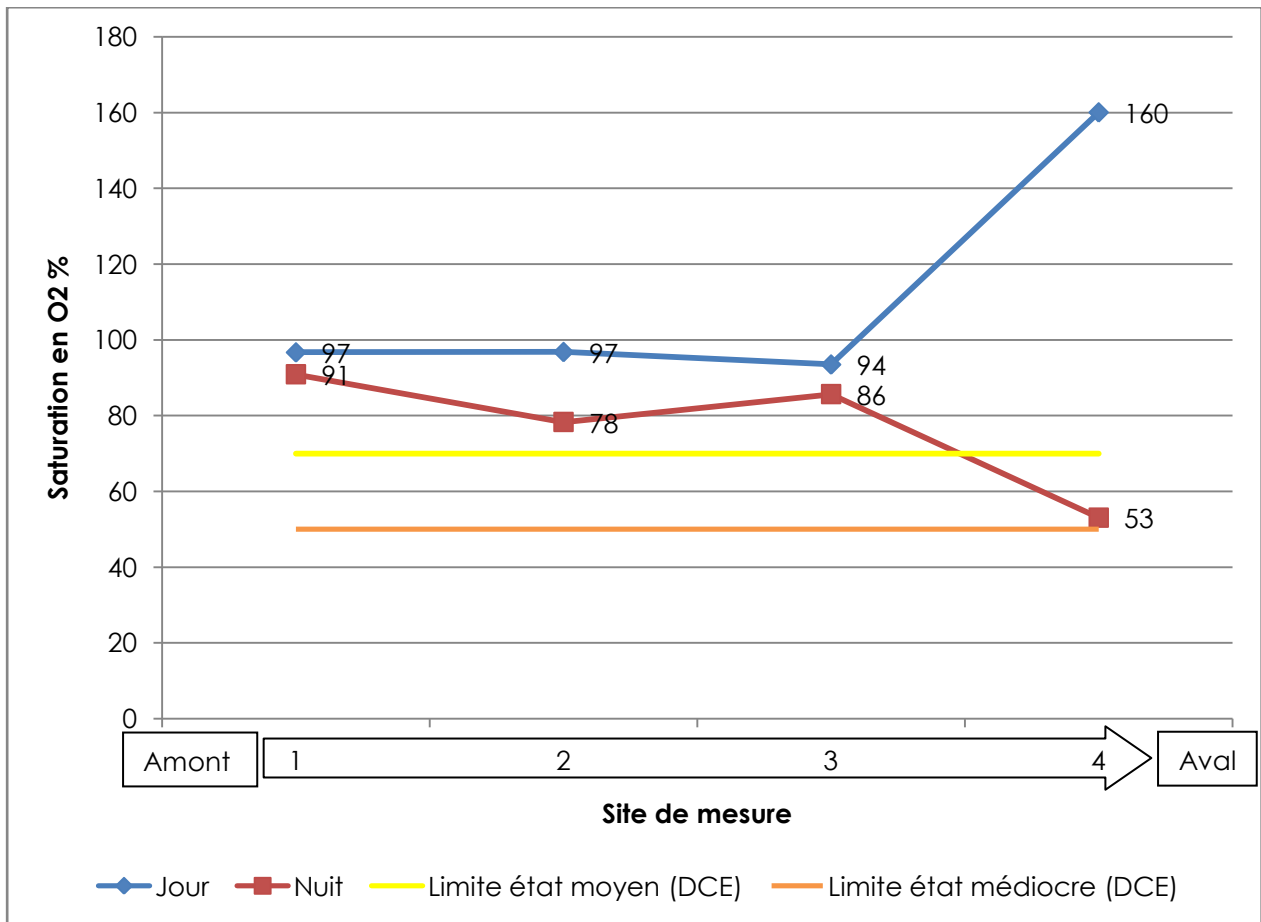
Figure 36 : Saturation en oxygène dissous des sites de mesure de jour (12/05/2015 à 14 :30) et de nuit (05/05/2015 à 05 :00).

Les saturations en O<sub>2</sub> dissous évoluent peu du site de mesure 1 à 3 (de 97 à 94 % de jour et de 91 à 86% de nuit). Les faibles variations qui y sont enregistrées sont principalement dues à l'existence de deux retenues entre les sites 1 et 2 et d'une chute entre les points 2 et 3.

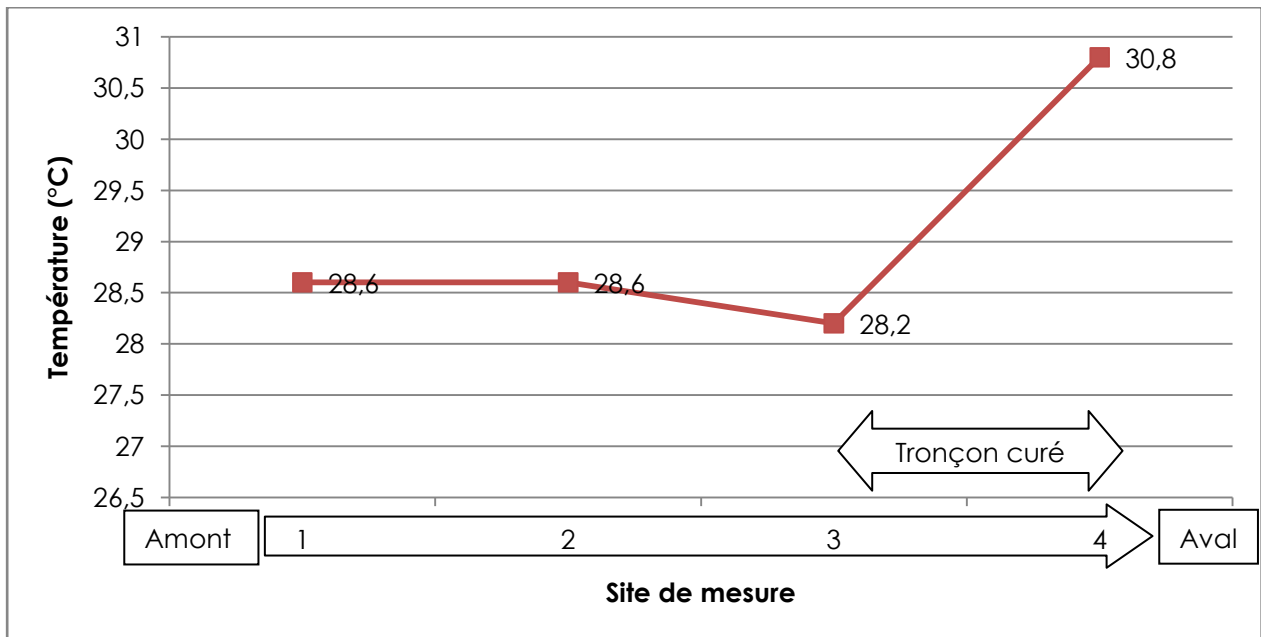
Figure 39 : Evolution de la température de l'eau de la Case Navire d'amont en aval le 12/05/2015 à 14 :30

La température de l'eau évolue peu entre les points 1 et 3 qui sont distants de 505 mètres (-0,6 °C). Sur le tronçon curé (long de 640 mètres) qui est situé entre les points 3 et 4 la température augmente de 2,6°C ce qui est une très forte hausse. Cette température élevée peut diminuer la qualité biologique de la rivière.

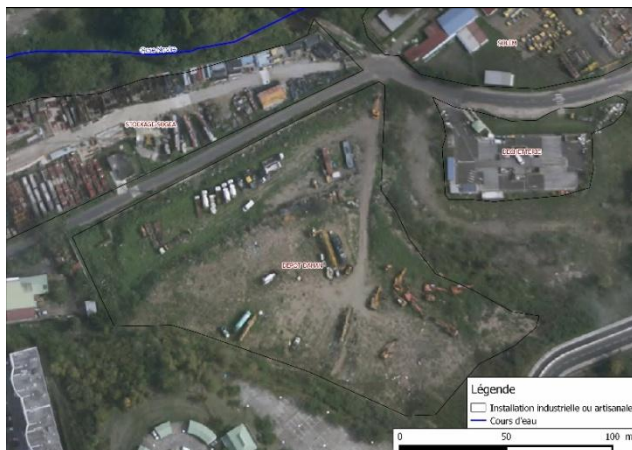
Figure 42 : Localisation du dépôt d'engins BTP

Un important dépôt d'engins de BTP hors de service existe dans la ZA de la Case Navire. Des flaques d'hydrocarbures ont été vues lors de la visite de l'ODE le 02/12/2014. Ce dépôt est une importante source potentielle de pollution de la rivière Case Navire par les hydrocarbures et les métaux. Les engins et déchets présents sur le site posent également des problèmes sanitaires (gîtes à moustiques).

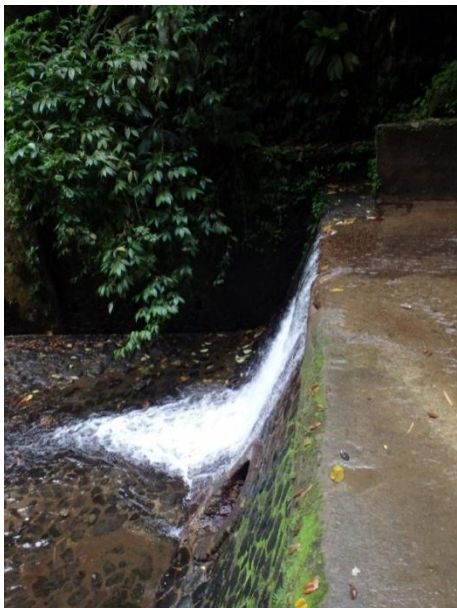
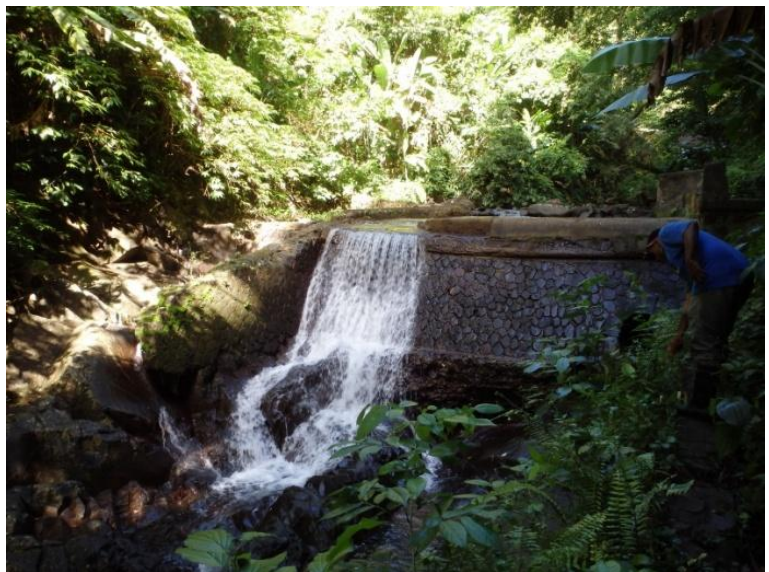
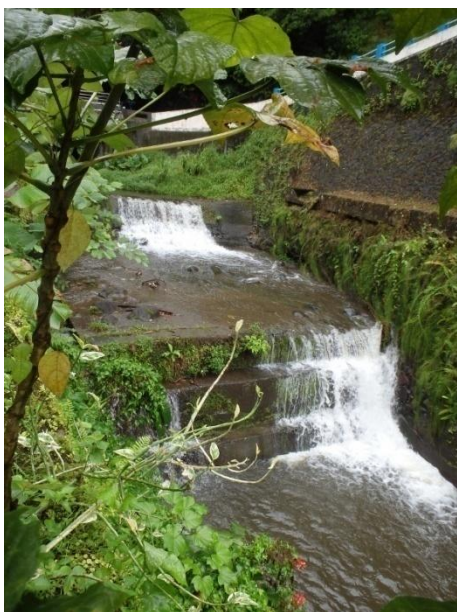
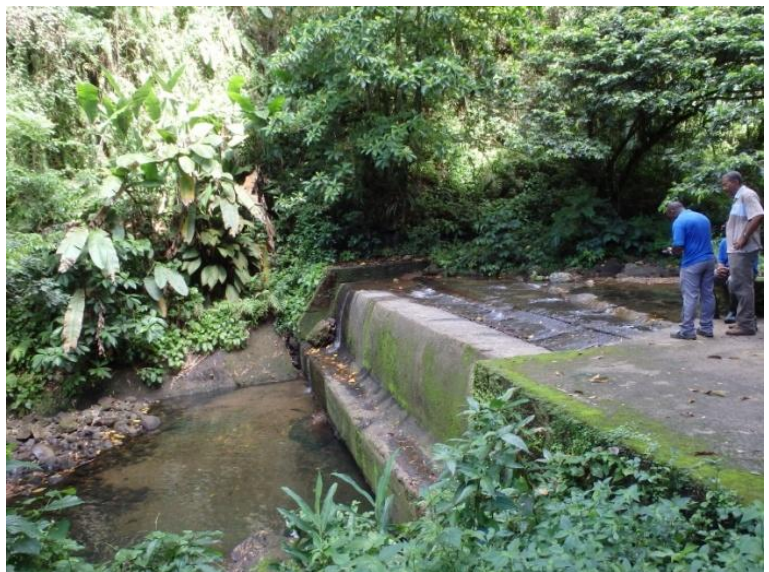
Si on rapporte le nombre d'obstacles au linéaire de rivière concernée, **la Case Navire et ses affluents comptent parmi les cours d'eau où la densité d'obstacles est la plus forte en Martinique**. Plusieurs de ces obstacles présentent en outre une hauteur de chute relativement importante (cf photos ci-dessous).

Figure 45 : La prise d'eau d'Absalon 1

Figure 46 : La prise d'eau de Duclos

Figure 47 : Le seuil de la SEEMD

Figure 48 : La prise d'eau de Dumauzé

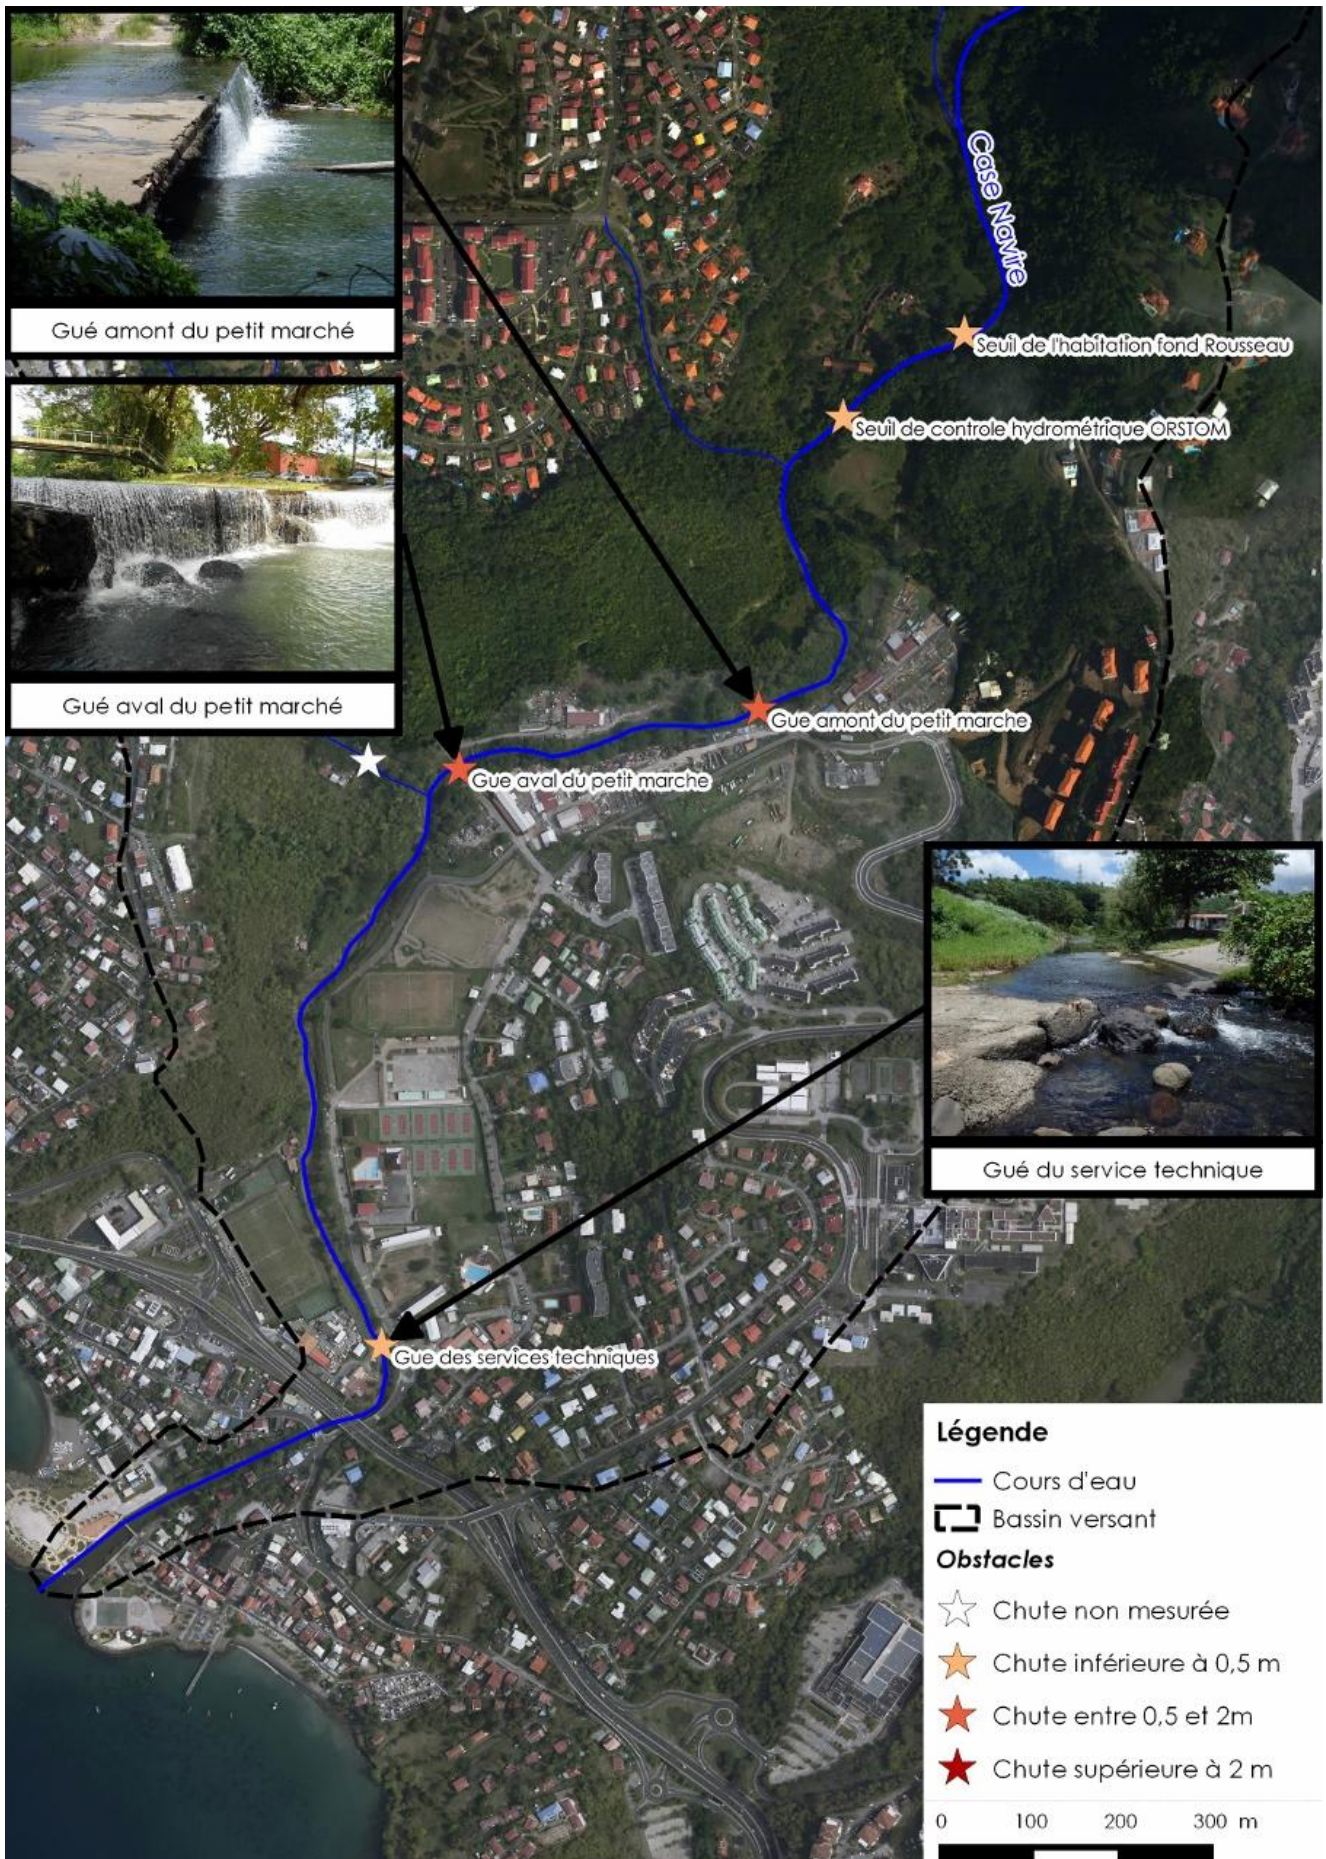
Figure 51 : Les obstacles transversaux de l'aval du bassin versant de la Case Navire (source ROE)

Sur les deux premiers kilomètres du cours aval de la Case Navire, cinq obstacles entravent la continuité écologique. Parmi ces ouvrages, deux ont une hauteur de chute relativement importante (supérieure à 1 mètre 50). Plusieurs espèces de poissons possédant de faibles capacités de franchissement sont fréquemment observées à l'aval des obstacles (notamment des loches, dormeurs, grogneurs croco, brochets, ...) et ne le sont plus à l'amont ce qui laisse présager un impact important des obstacles du cours aval de la Case Navire sur les populations de poissons.
