Saint-Joseph

Rosières

# Rapport de suivi

## STEU & milieu récepteur

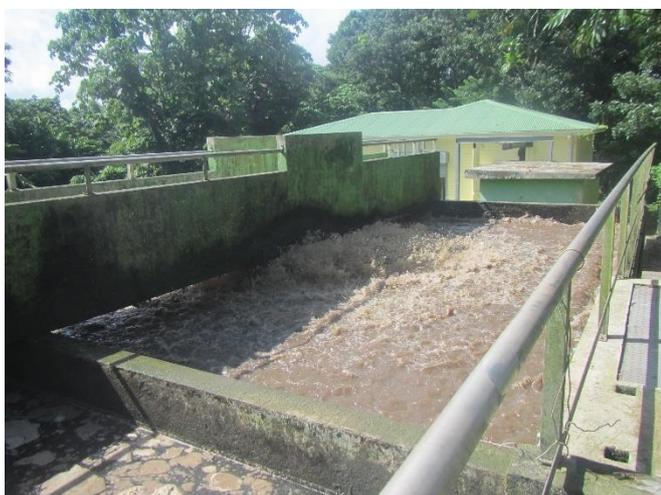
Figure 2.3 - Bassins de traitement en mode aération

La station de traitement est de type Diapack, elle se compose de deux bassins identiques effectuant alternativement l'aération, puis la décantation. Ce procédé développé par Degremont dans les années 70 permettait d'avoir un bon abattement de l'azote lors de la phase anaérobie du cycle. Après une série de réglages qui ont suivi la remise en état de la station, on obtient maintenant de rendements satisfaisants. Les aérateurs 1 et 2 fonctionnent 8 h par jour en moyenne.

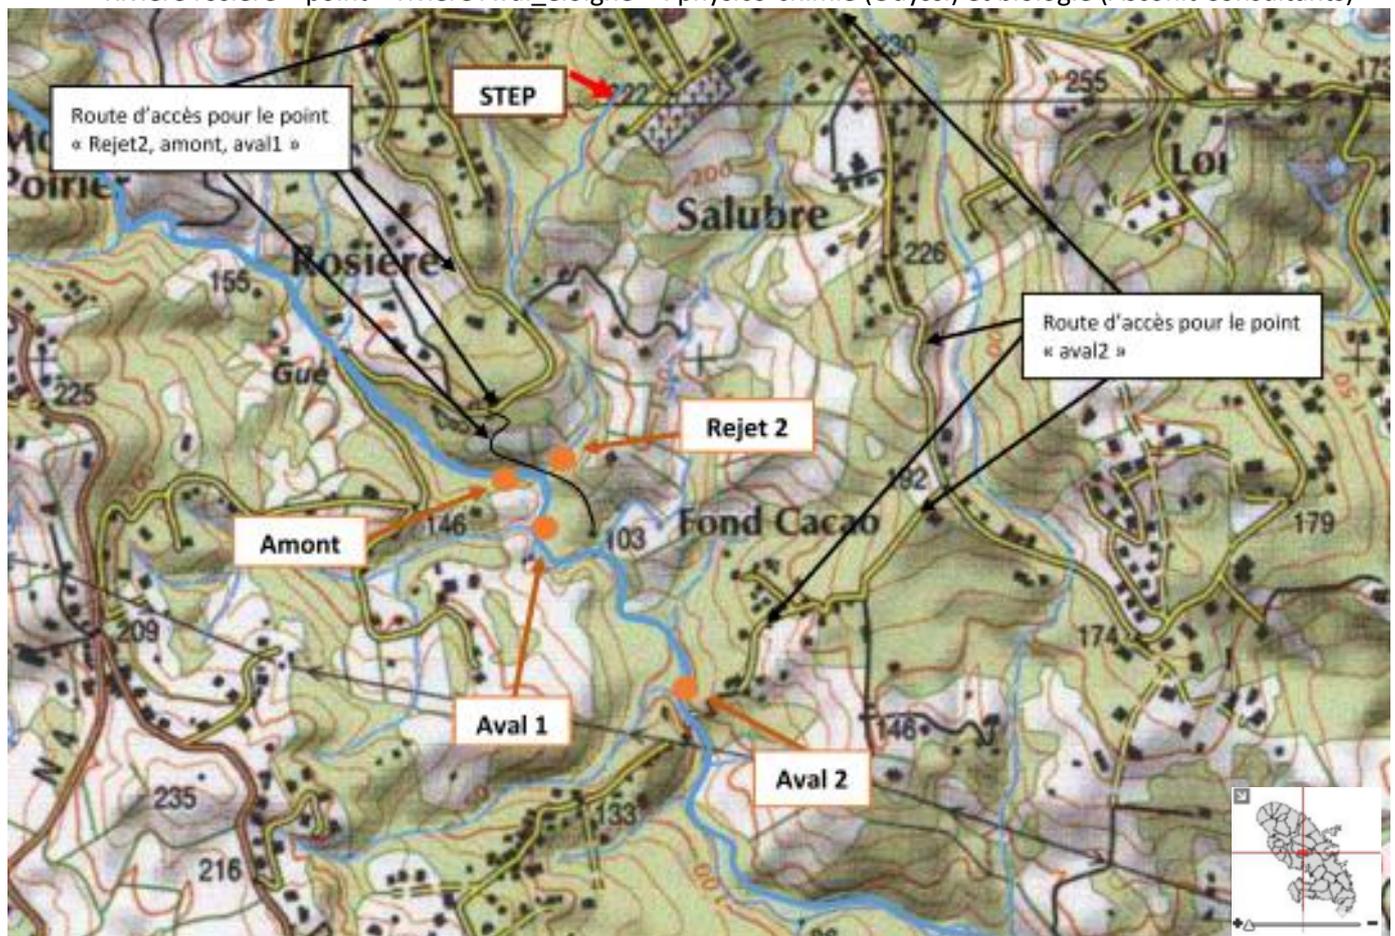
Figure 3.12 - Cartographie des points de prélèvements 2015 - IGN

Une mesure de débit a été réalisée en amont de la confluence entre la ravine réceptrice des effluents (dont le débit est majoritairement composé des eaux usées traitées de la STEU) et la rivière Rosière. Ce point est nommé « Amont » en 2015 (cf. *Figure 3.12 - Cartographie des points de prélèvements 2015 - IGN*).

Le site de prélèvement nommé **Rav. Aval\_éloigné** en 2013 correspond relativement bien au site nommé **Rejet 2** en 2015. En effet, le suivi milieu a décalé en 2015 de la ravine réceptrice des effluents de la STEU à l'affluent suivant : la Rivière Rosière (cf. *Figure 3.12 - Cartographie des points de prélèvements 2015 - IGN*).
